# Udluftning af koblingen

Af John Knudsen

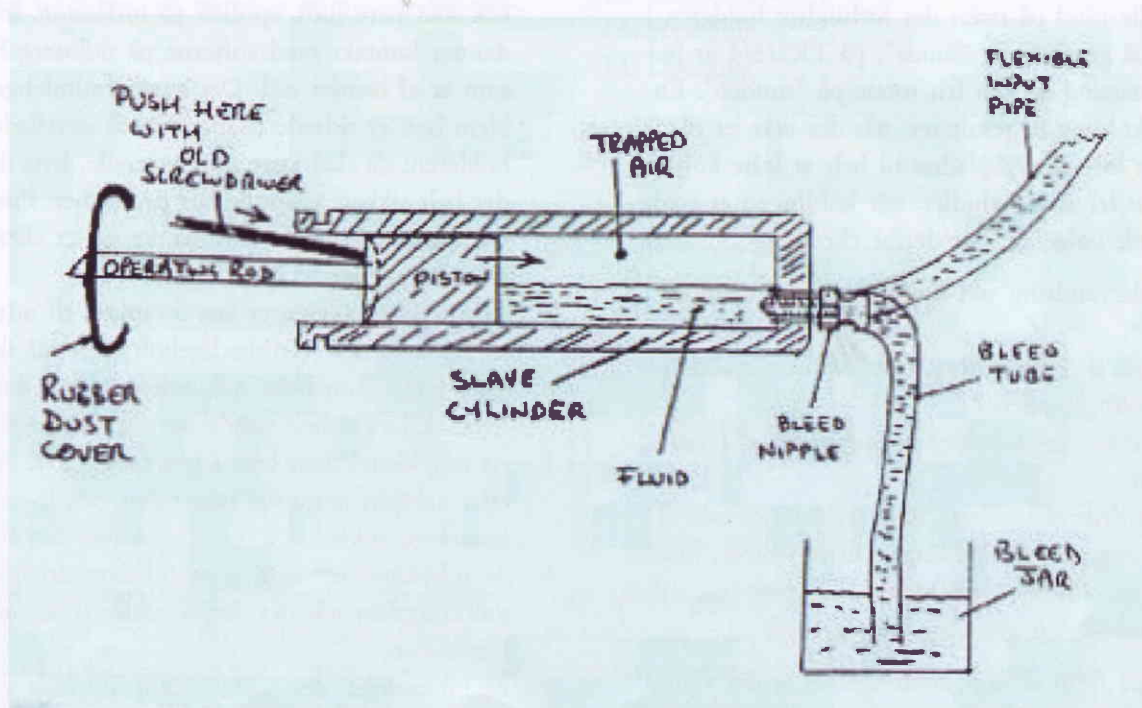
Problemet opstår, fordi input flexslangen og udluftningsventilen sidder ved siden af hinanden og i bunden af enden af slavecylinderen. Der kan ske det, at en luftlomme bliver fanget øverst inde i cylinderen, se tegningen. På slavecylinderen til TR2-4A sidder udluftningsventilen over inputslangen, men her kan problemet opstå, hvis man kommer til at vende slavecylinderen forkert således, at udluftningsventilen vender nedad. Den skal vende opad eller sidde over inputslangen.

Udluftning af TR5/6 kobling slavecylinder.

Problemet kan løses på følgende måde. Først fyldes hovedcylinderen med væske, og der udluftes på normal måde som beskrevet i manualen. Bemærk her, at stempelstangens bevægelse ved en fuldt funktionel

hydraulik er mindst 16mm. Dernæst, ved åben udluftningsventil og hovedcylinderen helt fyldt op, trækkes gummidækslet på slavecylinderen tilbage, og stemplet presses helt tilbage med en kraftig strikkepind eller lignende. Brug ikke en skrutrækker, da der så er fare for at beskadige slavecylinderens vægge. Herved vil al den luft, der måtte være inde i slavecylinderen, blive presset ud, se tegningen. Med stemplet helt i bund lukkes udluftningsventilen, når derefter stemplet igen presses ud, vil slavecylinderen fyldes med væske, uden der opstår en luftlomme. Herefter anbefales det at gentage en normal udluftning efter manualen, og problemet skulle være løst.
